**Orges DRANÇOLLI**

**HISTORIKU I RESTAURIMEVE TË XHAMIVE KLASIKE DHE  
NEOKLASIKE NË KOSOVË**

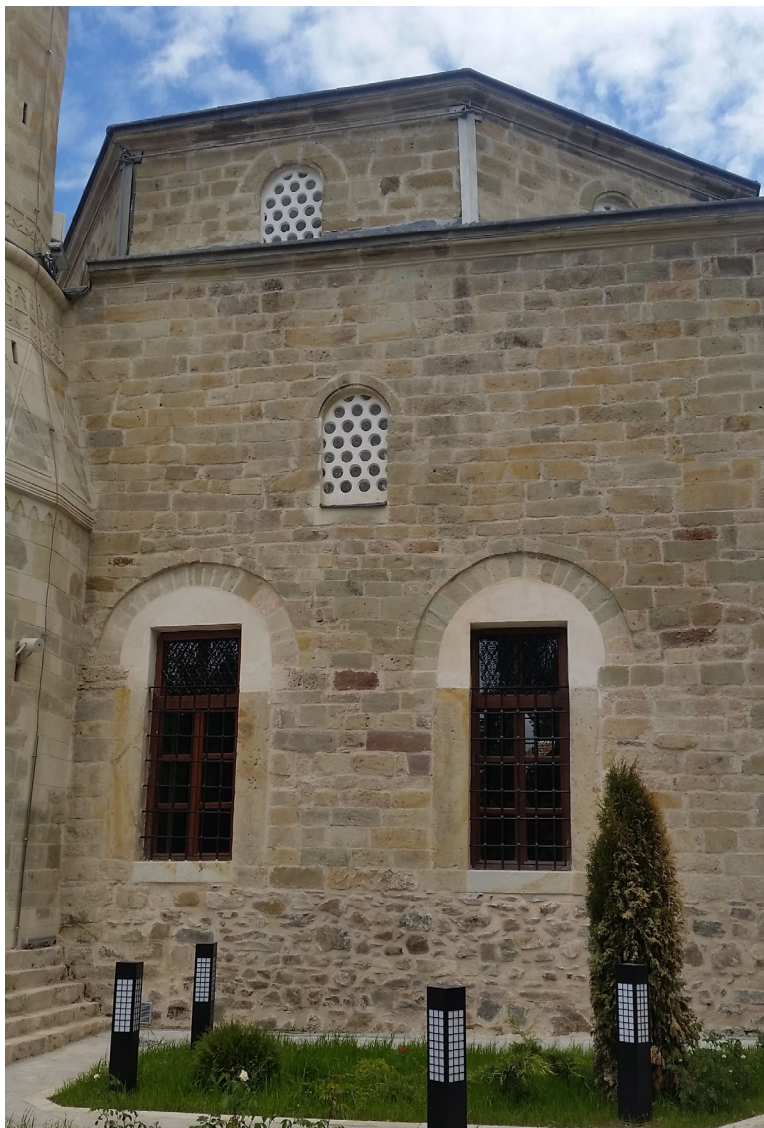
Fig. 1. Prishtinë. Xhamia e Jashar Pashës. Pamje e fasadës. (Orges Drançolli)

se Jashar Pasha, në fakt, e rindërtoi xhaminë që ishte rrënuar paraprakisht. Në aspektin konstruktiv, përkatësisht strukturës së muratimit, në xhaminë në fjalë vërehen dy teknika të muratimit. Në pjesën e poshtme të sallës së lutjeve, hasim në përdorim të gurëve të papërpunuar të formave të ndryshme, që mund të supozojmë që i takojnë objektit paraprak. Ndërkaq, pjesa e sipërme e sallës së lutjeve, u realizua me gurë kuadratik të përpunuar, rrjedhimisht e realizuar në gjysmën e parë të shek. XIX<sup>17</sup> (fig. 1).

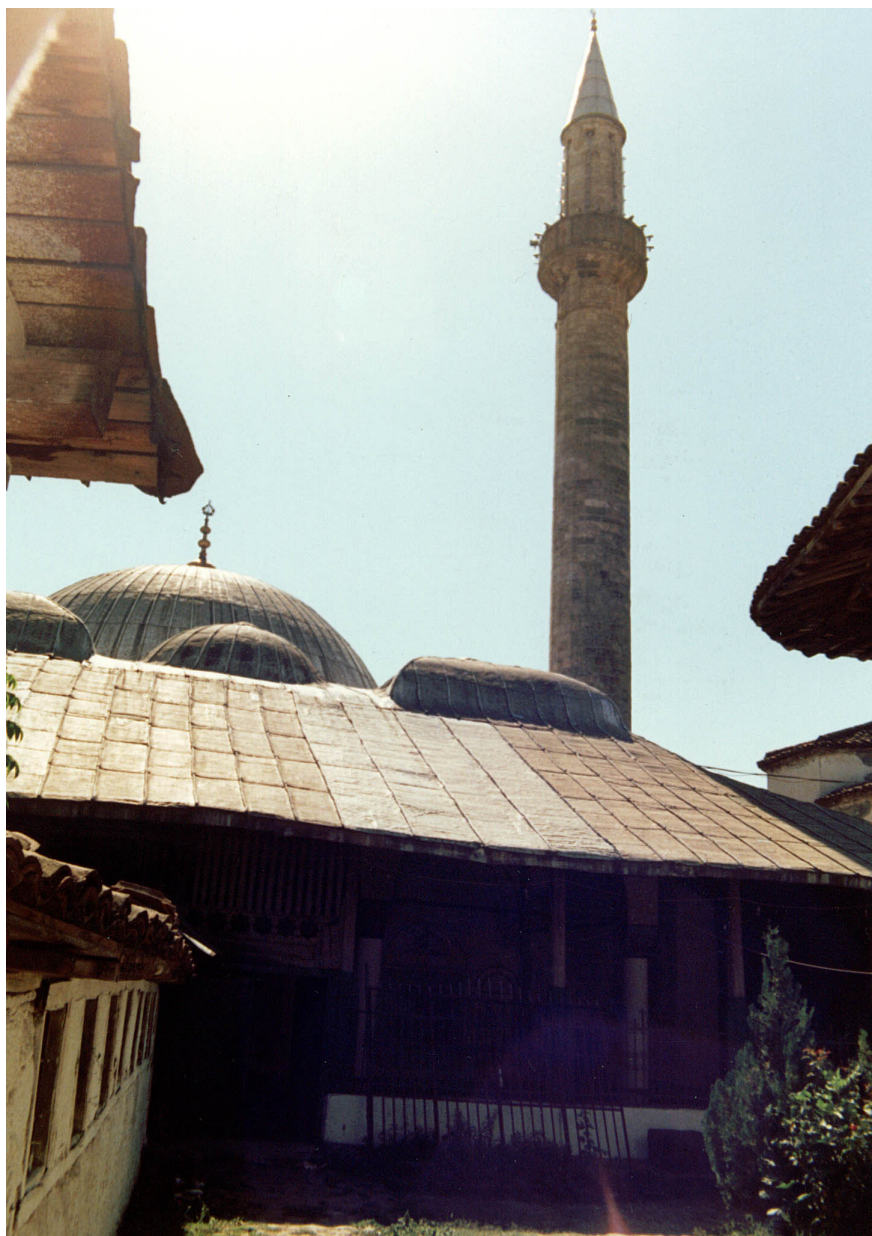
Fig. 2. Gjakovë. Xhamia e Hadumit. Portiku para shkatërrimit. (IKMM)

Objekti i parë që iu nënshtrua restaurimit është xhamia e Hadumit në Gjakovë. Restaurimi zgjati nga viti 2000 deri në vitin 2005. Fillimisht projekti u financua nga Instituti i Shkencave Njerëzore “Packard” dhe u realizua nga Projekti i Trashëgimisë Kulturore të Kosovës në SHBA. Ndërsa nga viti 2003, projekti u realizua dhe u përmbyll nga organizata CHwB<sup>37</sup>. Paraportiku i mbuluar me çati është larguar, ndërkaq portiku ekzistent është i hapur i mbuluar me tri kube dhe ruan origjinalitetin e kohës së ndërtimit.

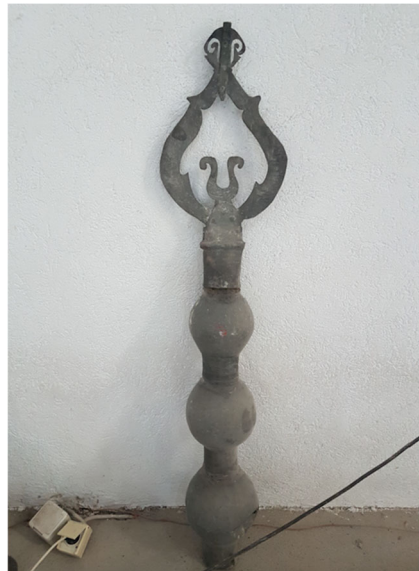
Fig. 4. Pejë. Xhamia e Çarshisë. Alemi origjinal. (Orges Drançolli)

Në vitin 2001, u restaurua Xhamia e shkatërruar e Hasan Agës në Rogovë. Meqenëse xhamia ishte shkatërruar në masë të madhe gjatë luftës, ku disa elemente të saj janë konstruksione të reja.<sup>38</sup> Portiku dhe pjesa e sipërme e minares me beton arme u rindërtuan në vitin 2007-2008 me vetëfinancimin e banorëve të fshatit dhe BIK-ut.<sup>39</sup> Po ashtu minberi dhe galeria janë realizime të reja nga druri. Ndërkaq kubeja është mbuluar me llamarinë, e jo si në gjendjen origjinale që ishte me plumb, karakteristike për kubetë e xhamive të stilit osman.<sup>40</sup> Ndërkaq në vitin 2002 fillon restaurimi i Xhamisë së Çarshisë në Pejë, gjithashtu e djegur nga forcat serbe. Punimet restauruese i realizoi organizata italiane “Intersos”.<sup>41</sup> Me këtë rast u restauruan elementet konstruktive e funksionale të xhamisë si mahfili apo galeria, mihrabi dhe minberi si dhe dekoracionet pikturale që ishin djegur gjatë luftës. Kjo xhami iu nënshtrua edhe një restaurimi të tërësishëm<sup>42</sup> gjatë viteve 2018-2019 nga organizata turke “TIKA”. Pas këtij restaurimi në oborrin e xhamisë, në pjesën verilindore, është ndërtuar një shatërvan i ri.<sup>43</sup> Ndërkaq shatërvani i vjetër para hyrjes së xhamisë është larguar.<sup>44</sup> Po ashtu nga xhamia janë larguar alemët origjinalë të kohës dhe në vend të tyre janë vendosur alemë të rinj me forma të gjysmëhënës (fig. 3, 4). Sot, portiku i xhamisë është i mbuluar me tri kube dhe i mbyllur me xhama të tejdukshëm.

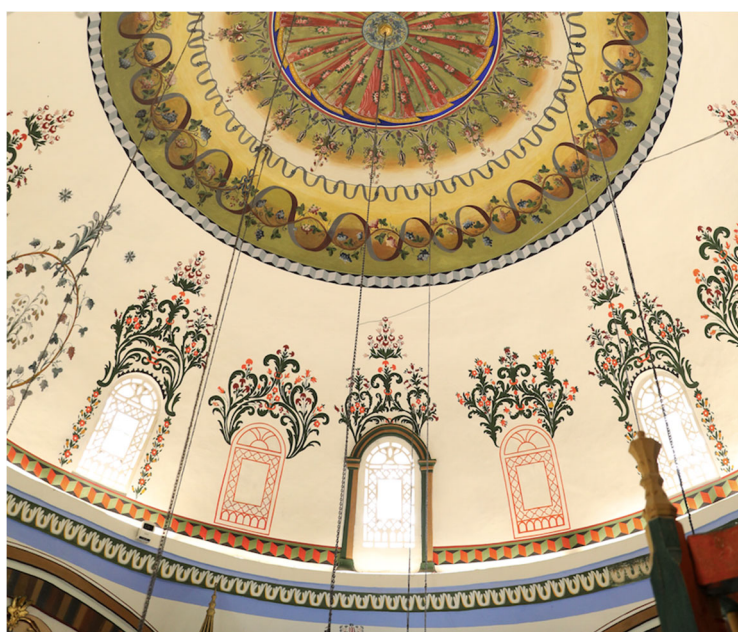
Fig. 6. Prishtinë. Xhamia e Jashar Pashës. Dekoracionet e reja në enterierin e xhamisë. (Enis Imeri)

Në vitin 2000 pati ndërhyrje edhe në portikun e Xhamisë së Jashar Pashës, i cili u mbyll me konstruksion druri.<sup>45</sup> Në vitin 2015, realizohen ndërhyrje serioze në aspektin e rregullimeve konstruktive, arkitektonike dhe pikturale. Ndërhyrjet u realizuan nga “TIKA”. Duhet të cekim se pas kësaj ndërhyrjeje pikturës murale të xhamisë i janë shtuar motive të reja dekorative që nuk përkojnë me pikturën origjinale si dhe me raste janë përdorur ngjyra me tone të forta që nuk ishin karakteristike për xhaminë<sup>46</sup> (fig. 5, 6). Ndryshime të pikturës murale, përkatësisht dekoracionit në kalotën e kubesë,

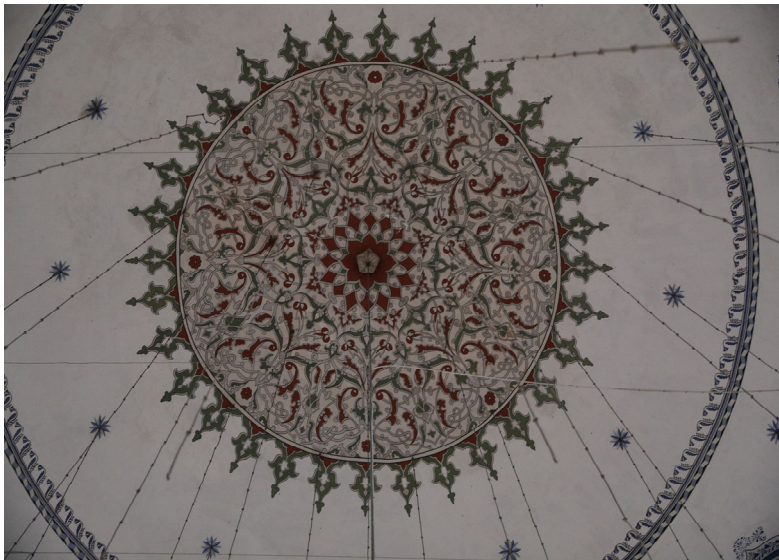
Fig. 8. Prishtinë. Xhamia e Madhe. Medaljoni në kube pas restaurimit. (Enis Imeri)

pati edhe gjatë restaurimit të Xhamisë së Mbretit në Prishtinë (fig. 7, 8). Restaurimi i tërësishëm në aspekt konstruktiv, arkitektonik e piktoral u realizua gjatë viteve 2009-2013. Me këtë rast bëhet edhe mbulimi i shatërvanit me kube.
