## **HAMAMI I HAXHI BEUT NË PEJË**

### **Hamami i Haxhi Beut**

Hamam of Haxhi Beu in Peja

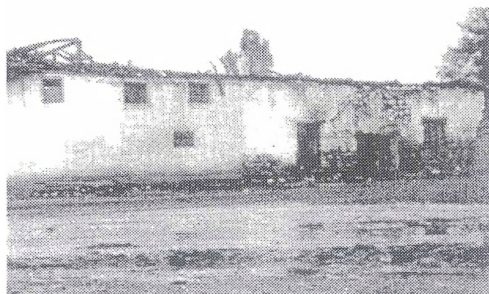
*Foto 1: Fasada jugore pas zjarrit (1981)*

Mjedisi i përgatitjes për larje-shadërvani për nga sipërfaqja, volumi i brendshëm është pjesa më e madhe në gjirin e hamamit. Duhet cekur se këtë ambient e kaploi zjarri në vitin 1981. (shih. foton 1-2).

Çatia si dhe pjesët të tjera të drurit, tavani dekorativ pësuan në tërësi. Sot mjedisi, përkatësisht disa elemente karakteristike të shatërvanit kanë humbur pamjen fillestare (nga personat e “panjohur”) gjatë një transformimi me qëllim të ndryshimit të dedikimit të ambientit. Pra, pas ndërprejes së funksionit dhe të inervenimit “profesional” edhe ato pak elemente konstruktivo-arkitekturale e funksionale të ngelura në enterier (sofaja, kamaret) jo vetëm që humbën nga origjinaliteti, por sot as që ekzistojnë, u shkatërruan në tërësi.

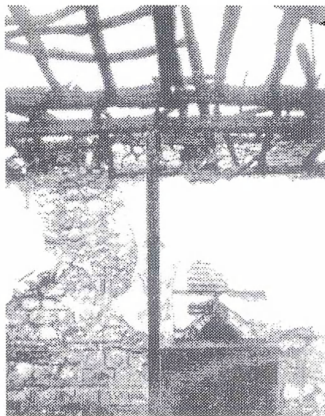
*Foto 2: Pamje nga interieri i shadërvanit pas zjarrit (1981)*

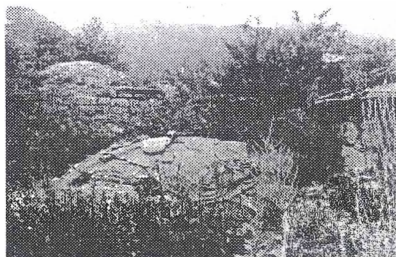
*Foto 6: Kubet e hamamit para punëve restauruese (1997)*

Hamami mbulohet dhe ndriçohet nga tetë kube (shih.foton 6, 7) të konstruktura në sistem konstruktiv të trompeve dhe të pandantiveve si dhe me mbulesë të qemerit. Me konstruksion qemeri janë të mbuluara nyjet sanitare të pastrimit intimo-higjenik si dhe depoja e ujit. Sa i përketë ambienteve të zhveshjeve, shatërvanëve si duket ishin të mbuluara me çati sepse nuk kemi hasur në elemente që në një apo tjetër mënyrë do të dëshmonin se ishin të mbuluara me kube si pjesët të tjera të hamamit.
